HBRI AS
Selskap 4052
Bertilia Boligsameie

RAPPORT ETTER VIDEOKONTROLL AV SKORSTEINENE

Dato: 26.10.2016
Feie og tilsynstjenester AS: Magnus Åstrøm tel: 400 18 503 e-post: magnus@tilsyn.no
Kontaktperson: Hege Ranheimsæter tel: 22 44 41 28
Adresse: Inkognito Terrasse 1, 0256 Oslo
Type skorstein: Teglskorstein (ca. 230 x 230 mm.) Bildet er merket med skorsteinsløp.
Oppstillingsklasse: 1

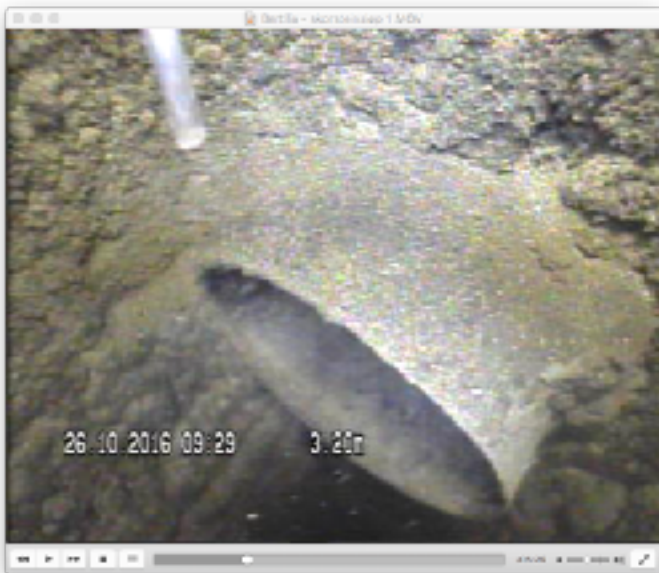
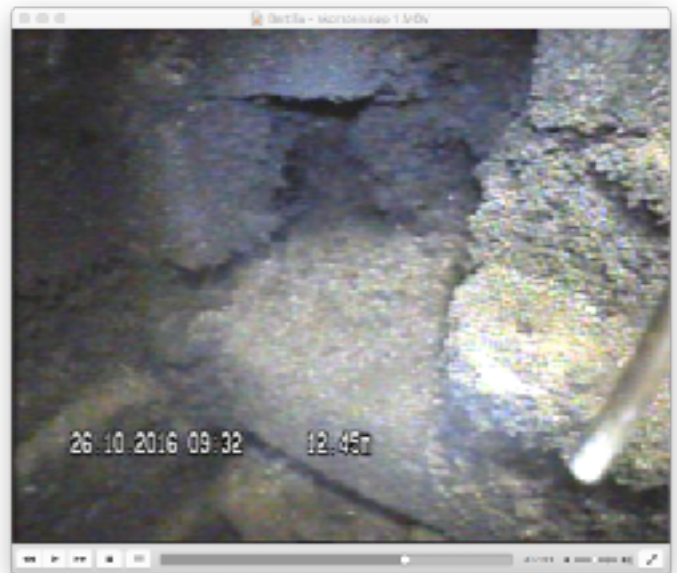
SKORSTEINSLØP 1

Meter	Merknad
3.2	Røykrør fra ildsted stikker inn i skorsteinsløpet *
5.7	Røykrør fra ildsted stikker inn i skorsteinsløpet
9.2	Krater, skade på skorstein. Murstein/mørtel mangler
9.5	Mangelfull tetting fra tidligere røykrør/ildsted
12.5	Krater, skade på skorstein. Murstein/mørtel mangler *
12.7	Krater, skade på skorstein. Murstein/mørtel mangler
13.1	Krater, skade på skorstein. Murstein/mørtel mangler
13.3	Krater, skade på skorstein. Murstein/mørtel mangler
13.3	Røykrør fra ildsted
14.5	Sot/stein ligger i bunnen og dekker over sotluken, dette bør tømmes

- Skorsteinen har skader og andre forhold som svekker brannsikkerheten, og må settes i forskriftmessig stand hvis den skal brukes til fyring. Fyringsanleggene bør ikke benyttes inntil dette er utbedret, da det kan innebære fare for brannsikkerheten og beboers helse.

- Røykrør fra ildsted, stikker inn i skorsteinsløpet: *Ref Byggdetaljeblad - 752.135 - Eldre regler for ildsteder og skorsteiner. - Røykrøret må gå helt inn til, men ikke stikke inn i røykløpet i skorsteinen.*
- Skorsteinen er i behov for feiing. I forbindelse med videokontrollen ble det avdekket store mengder med sot i skorsteinsløpet.

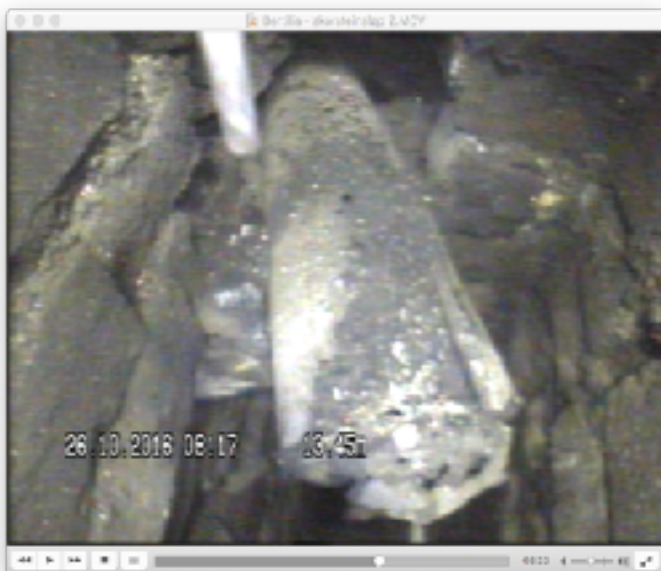
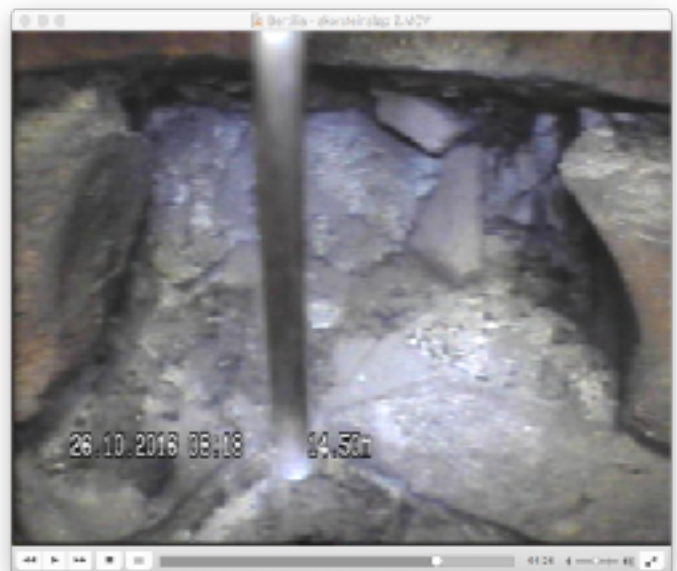
SKORSTEINSLØP 2

Meter	Merknad
2.8	Krater, skade på skorstein. Murstein/mørtel mangler
3.1	Dårlige fuger, manglende mørtel mellom mursteinene
5.3	Mindre skade på skorsteinen
8.4	Mindre skade på skorsteinen
9.6	Krater, skade på skorstein. Murstein/mørtel mangler
9.9	Spjeld/røykrør fra ildsted
13.5	Krater, skade på skorstein. Murstein mangler. Røykrør fra ildsted stikker inn i skorsteinsløpet *
14.5	Krater, skade på skorstein. Murstein/mørtel mangler *
16.7	Krater, skade på skorstein. Murstein/mørtel mangler
17.1	Sotluke / bunn

- Skorsteinen har skader og andre forhold som svekker brannsikkerheten, og må settes i forskriftmessig stand hvis den skal brukes til fyring. Fyringsanleggene bør ikke benyttes inntil dette er utbedret, da det kan innebære fare for brannsikkerheten og beboers helse.

- Røykrør fra ildsted, stikker inn i skorsteinsløpet: *Ref Byggdetaljeblad - 752.135 - Eldre regler for ildsteder og skorsteiner. - Røykrøret må gå helt inn til, men ikke stikke inn i røykløpet i skorsteinen.*
- Skorsteinen er i behov for feiing. I forbindelse med videokontrollen ble det avdekket store mengder med sot i skorsteinsløpet.

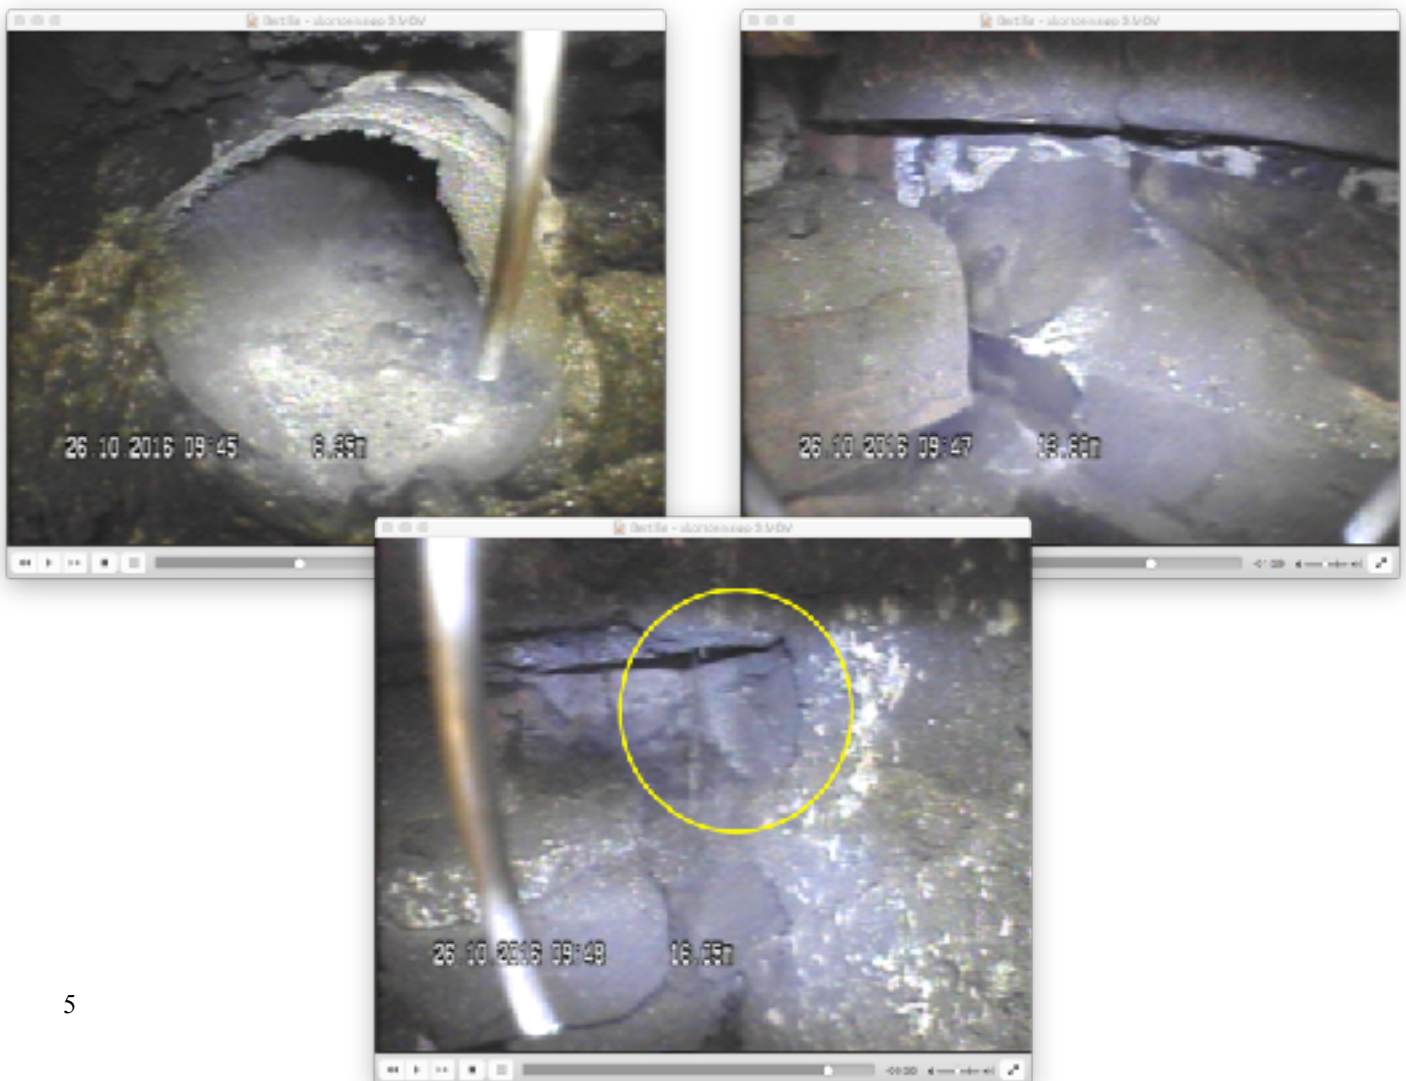
SKORSTEINSLØP 3

Meter	Merknad
2.8	Murstein/mørtel stikker inn i skorsteinsløpet. Dårlige fuger, manglende mørtel
3.0	Røykrør fra ildsted
6.4	Røykrør fra ildsted stikker inn i skorsteinsløpet. For lite murverk rundt røykrøret fra ildsted *
7.0 - 7.2	Dårlige fuger, manglende mørtel mellom mursteinene
9.8	Dårlige fuger, manglende mørtel mellom mursteinene
10.0	Røykrør fra ildsted. For lite murverk rundt røykrøret fra ildsted
13.6	Krater, skade på skorstein. Murstein/mørtel mangler *
13.7	Mangelfull tetting fra tidligere røykrør/ildsted
16.1	Ventilasjons- ventil/luke. Krater, skade på skorstein. Murstein/mørtel mangler *
16.2	Dårlige fuger, manglende mørtel mellom mursteinene
16.4	Sot/stein ligger i bunnen og dekker over sotluken, dette bør tømmes

- Skorsteinen har skader og andre forhold som svekker brannsikkerheten, og må settes i forskriftmessig stand hvis den skal brukes til fyring. Fyringsanleggene bør ikke benyttes inntil dette er utbedret, da det kan innebære fare for brannsikkerheten og beboers helse.

- Røykrør fra ildsted, stikker inn i skorsteinsløpet: *Ref Byggdetaljeblad - 752.135 - Eldre regler for ildsteder og skorsteiner. - Røykrøret må gå helt inn til, men ikke stikke inn i røykløpet i skorsteinen.*

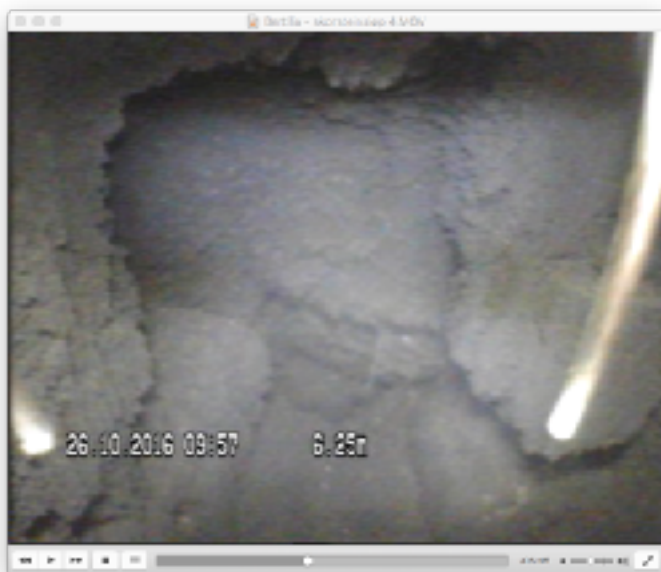
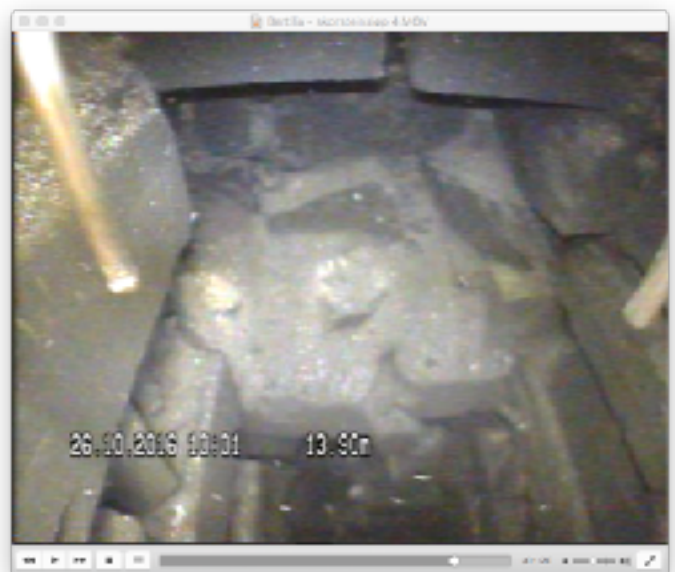
SKORSTEINSLØP 4

6.3 - 6.6	Krater, skade på skorstein. Murstein/mørtel mangler *
6.6	Spjeld/røykrør fra ildsted. For lite murverk rundt røykrøret fra ildsted
6.9	Krater, skade på skorstein. Murstein/mørtel mangler

14.0 - 14.7	Dårlige fuger, manglende mørtel mellom mursteinene *
14.4	Krater, skade på skorstein. Murstein/mørtel mangler
14.6	Krater, skade på skorstein. Murstein/mørtel mangler

- Skorsteinen har skader og andre forhold som svekker brannsikkerheten, og må settes i forskriftmessig stand hvis den skal brukes til fyring. Fyringsanleggene bør ikke benyttes inntil dette er utbedret, da det kan innebære fare for brannsikkerheten og beboers helse.

- Røykrør fra ildsted, stikker inn i skorsteinsløpet: *Ref Byggdetaljeblad - 752.135 - Eldre regler for ildsteder og skorsteiner. - Røykrøret må gå helt inn til, men ikke stikke inn i røykløpet i skorsteinen.*
- Skorsteinen er i behov for feiing. I forbindelse med videokontrollen ble det avdekket store mengder med sot i skorsteinsløpet.

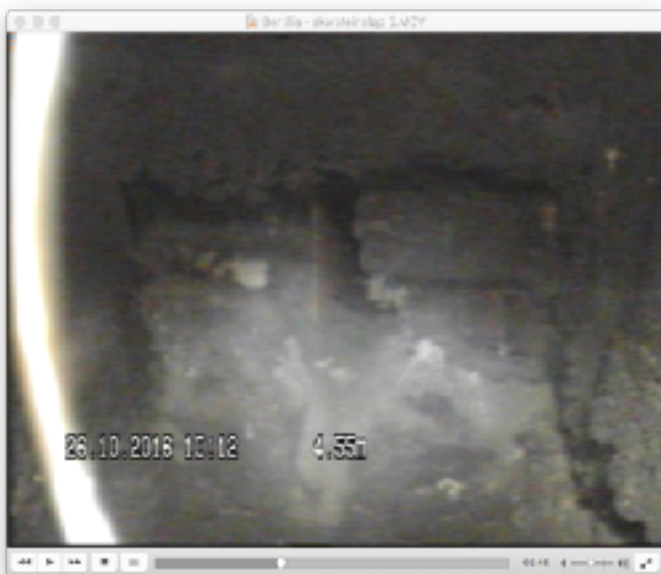
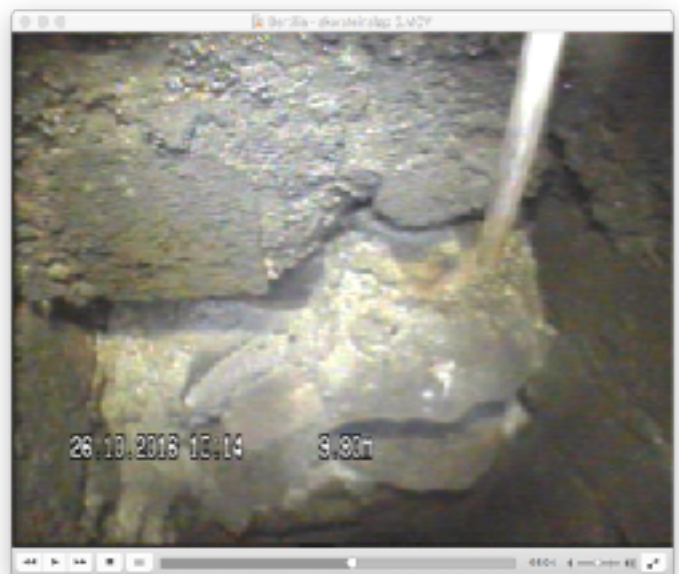
SKORSTEINSLØP 5

3.4	Røykrør fra ildsted
4.6	Mangelfull tetting fra tidligere røykrør/ildsted. Evt. røykrør fra ildsted, må sjekkes nærmere om det er ildsted tilknyttet dette punkt fra leilighet *

10.0	Krater, skade på skorstein. Murstein/mørtel mangler *
10.1	Røykrør fra ildsted stikker inn i skorsteinsløpet
11.1	Krater, skade på skorstein. Murstein/mørtel mangler

- Skorsteinen har skader og andre forhold som svekker brannsikkerheten, og må settes i forskriftmessig stand hvis den skal brukes til fyring. Fyringsanleggene bør ikke benyttes inntil dette er utbedret, da det kan innebære fare for brannsikkerheten og beboers helse.

- Røykrør fra ildsted, stikker inn i skorsteinsløpet: *Ref Byggdetaljebled - 752.135 - Eldre regler for ildsteder og skorsteiner. - Røykrøret må gå helt inn til, men ikke stikke inn i røykløpet i skorsteinen.*

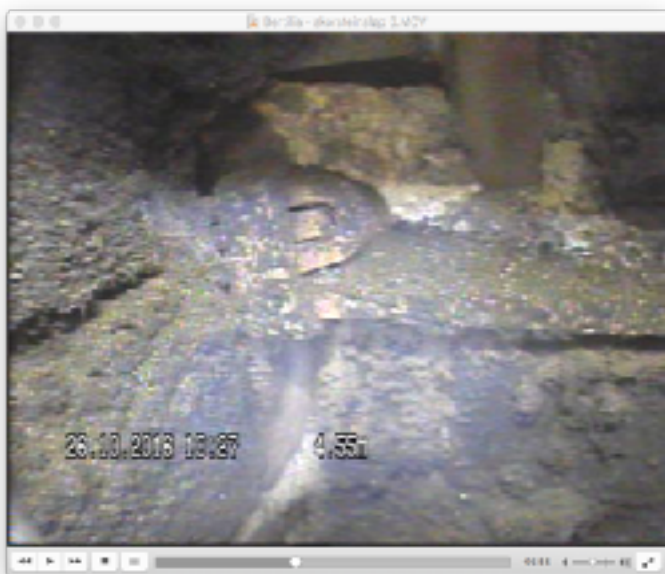
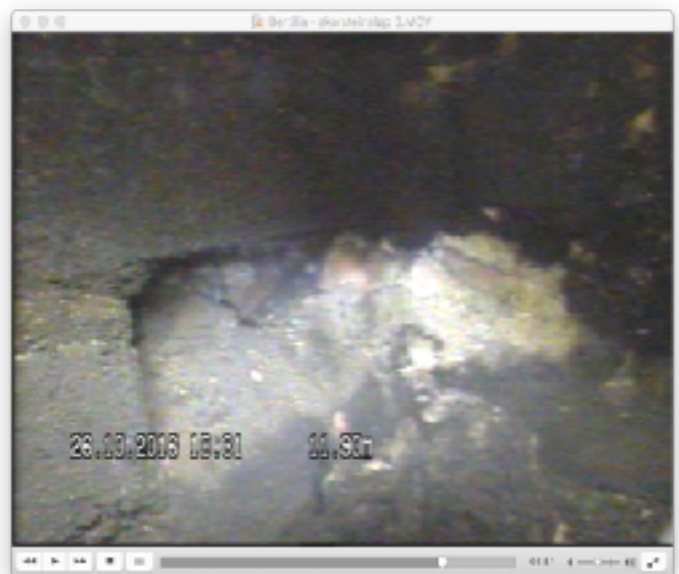
SKORSTEINSLØP 6

Meter	Merknad
2.9	Røykrør fra ildsted
4.4	Dårlige fuger, manglende mørtel mellom mursteinene
4.6	Gjenstand, mulig stålbjelke *
4.7	Krater, skade på skorstein. Murstein/mørtel mangler
6.6	Tetting fra tidligere røykrør/ildsted. Dårlige fuger, manglende mørtel mellom mursteinene
7.6	Murstein/mørtel stikker inn i skorsteinsløpet
8.9	Krater, skade på skorstein. Murstein/mørtel mangler
10.2	Krater, skade på skorstein. Murstein/mørtel mangler
11.9	Krater, skade på skorstein. Murstein/mørtel mangler *
13.6	Krater, skade på skorstein. Murstein/mørtel mangler
14.4	Tetting fra tidligere røykrør/ildsted. Dårlige fuger, manglende mørtel mellom mursteinene
15.7	Dårlige fuger, manglende mørtel mellom mursteinene
16.9	Sotluke / bunn. Sot/stein ligger i bunnen, dette bør tømmes

- Skorsteinen har skader og andre forhold som svekker brannsikkerheten, og må settes i forskriftmessig stand hvis den skal brukes til fyring. Fyringsanleggene bør ikke benyttes inntil dette er utbedret, da det kan innebære fare for brannsikkerheten og beboers helse.

- Gjenstand i teglskorstein: *Ref. Byggedetaljeblad - 552.135 - Ildsteder og skorsteiner (2011): Last fra tilliggende bygningsdeler må ikke overføres til skorsteinen. & Byggedetaljeblad - 552.135 - Ildsteder og skorsteiner (2005): Skorsteinen må kunne bevege seg fritt i forhold til andre bygningsdeler. & Byggedetaljeblad - 752.135 - Eldre regler for ildsteder og skorsteiner: Bærende stålbjelker må ikke komme nærmere skorsteinens innvendige flate (røykløpet) enn 120 mm.*
- Skorsteinen er i behov for feiing. I forbindelse med videokontrollen ble det avdekket store mengder med sot i skorsteinsløpet.

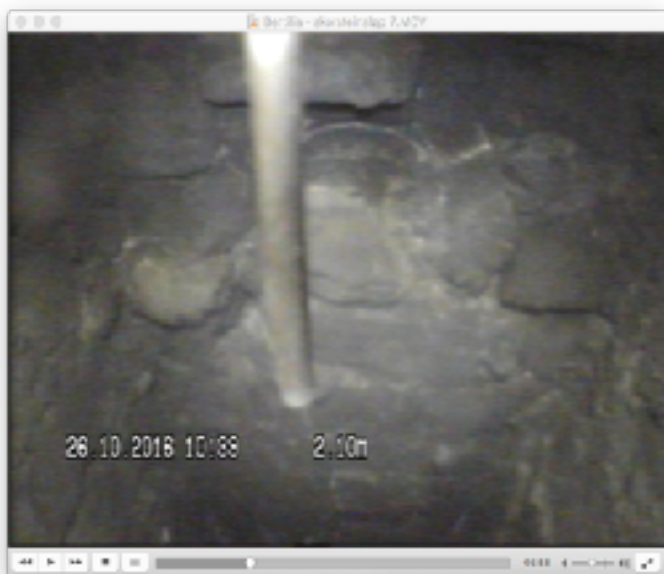
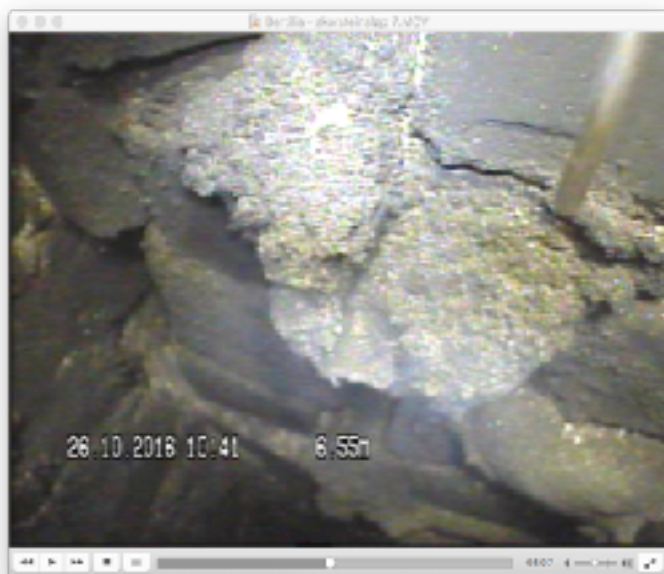
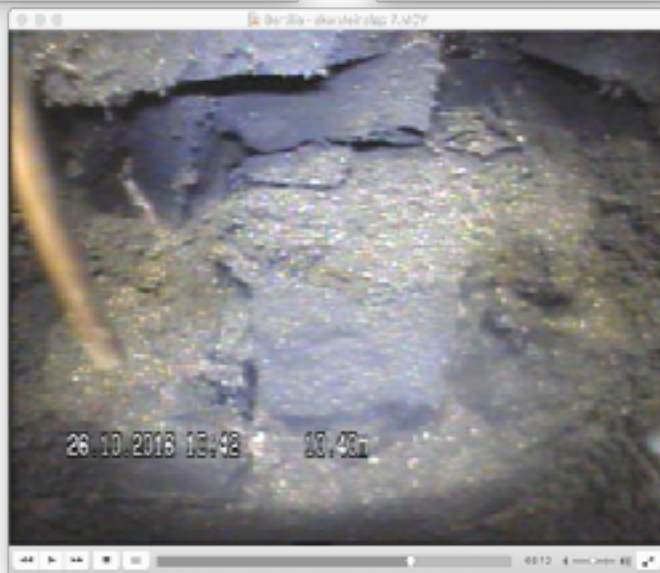
SKORSTEINSLØP 7

Meter	Merknad
1.7	Mangelfull tetting fra tidligere røykrør/ildsted
2.1	Mangelfull tetting fra tidligere røykrør/ildsted *
2.9 -	Dårlige fuger, manglende mørtel mellom mursteinene
3.0	Krater, skade på skorstein. Murstein/mørtel mangler
5.8	Mangelfull tetting fra tidligere røykrør/ildsted
6.6	Murstein/mørtel stikker inn i skorsteinsløpet *
6.7	Krater, skade på skorstein. Murstein/mørtel mangler
9.3	Krater, skade på skorstein. Murstein/mørtel mangler
10.2	Murstein/mørtel stikker inn i skorsteinsløpet. Dårlige fuger
10.5	Krater, skade på skorstein. Murstein/mørtel mangler *
12.5	Røykrør fra ildsted
13.0	Mangelfull tetting fra tidligere røykrør/ildsted
13.9	Mangelfull tetting fra tidligere røykrør/ildsted. Murstein/mørtel stikker inn i skorsteinsløpet
16.8	Sotluke / bunn. Sot/stein ligger i bunnen, dette bør tømmes

- Skorsteinen har skader og andre forhold som svekker brannsikkerheten, og må settes i forskriftmessig stand hvis den skal brukes til fyring. Fyringsanleggene bør ikke benyttes inntil dette er utbedret, da det kan innebære fare for brannsikkerheten og beboers helse.

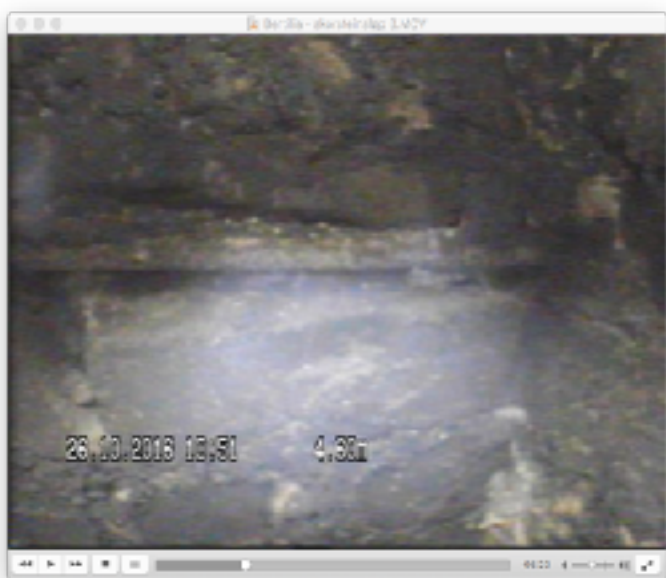
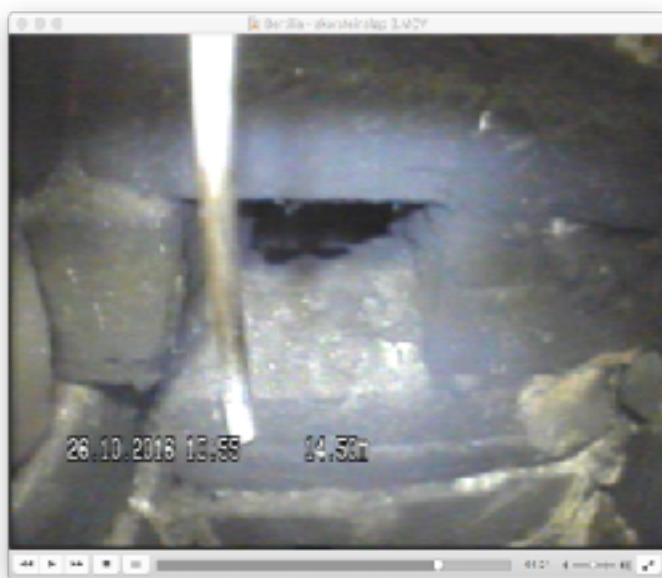
SKORSTEINSLØP 8

Meter	Merknad
4.6	Gjenstand, mulig stålbjelke *
5.2	Mindre skade på skorsteinen
6.3	Krater, skade på skorstein. Murstein/mørtel mangler
6.6	Mangelfull tetting fra tidligere røykrør/ildsted. Murstein/mørtel stikker inn i skorsteinsløpet
10.0 - 10.3	Dårlige fuger, manglende mørtel mellom mursteinene
10.3	Krater, skade på skorstein. Murstein/mørtel mangler
13.6	Mangelfull tetting fra tidligere røykrør/ildsted
14.0	Krater, skade på skorstein. Murstein/mørtel mangler
14.5	Røykrør fra ildsted, evt. hull/krater, skade på skorstein, må sjekkes nærmere om det er ildsted tilknyttet dette punkt fra leilighet *
14.8	Krater, skade på skorstein. Murstein/mørtel mangler
16.0	Krater, skade på skorstein. Murstein/mørtel mangler
16.5	Sot/stein ligger i bunnen og dekker over sotluken, dette bør tømmes

- Skorsteinen har skader og andre forhold som svekker brannsikkerheten, og må settes i forskriftmessig stand hvis den skal brukes til fyring. Fyringsanleggene bør ikke benyttes inntil dette er utbedret, da det kan innebære fare for brannsikkerheten og beboers helse.

- Gjenstand i teglskorstein: *Ref. Byggedetaljeblad - 552.135 - Ildsteder og skorsteiner (2011): Last fra tilliggende bygningsdeler må ikke overføres til skorsteinen. & Byggedetaljeblad - 552.135 - Ildsteder og skorsteiner (2005): Skorsteinen må kunne bevege seg fritt i forhold til andre bygningsdeler. & Byggedetaljeblad - 752.135 - Eldre regler for ildsteder og skorsteiner: Bærende stålbjelker må ikke komme nærmere skorsteinens innvendige flate (røykløpet) enn 120 mm.*

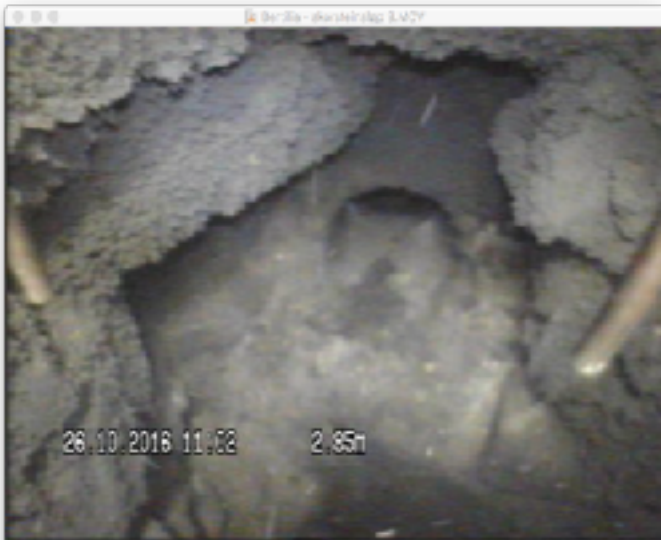
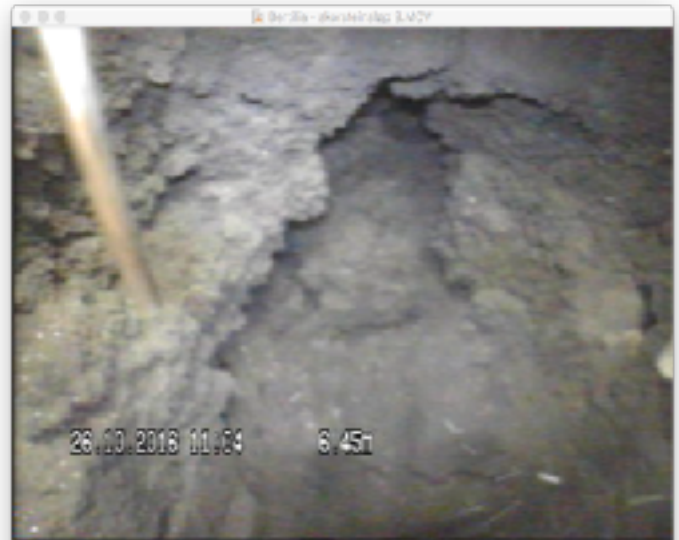
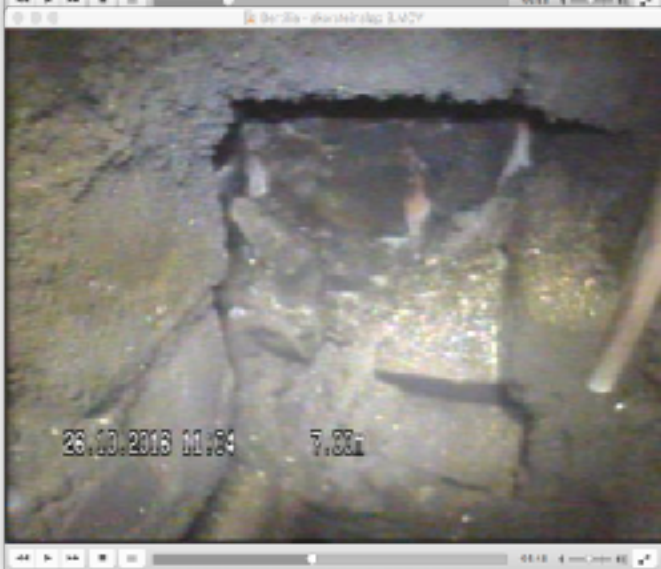
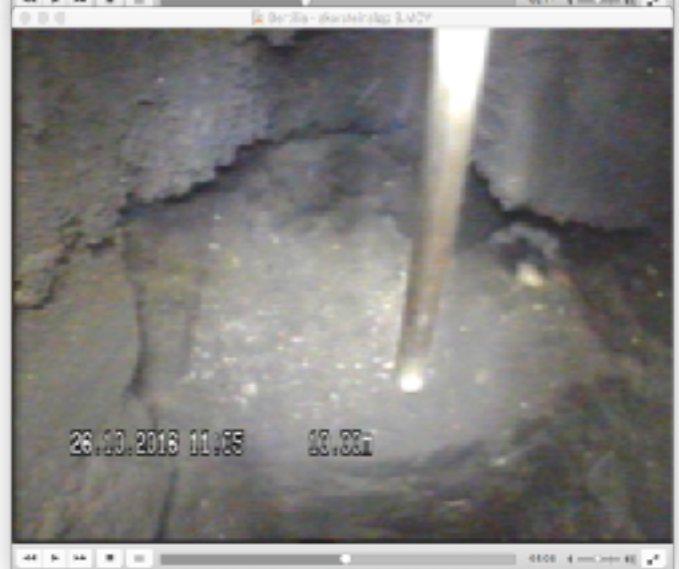
SKORSTEINSLØP 9

Meter	Merknad
2.9	Røykrør fra ildsted. For lite murverk rundt røykrøret fra ildsted *
3.4	Røykrør fra ildsted
5.4	Røykrør fra ildsted
6.4	Krater, skade på skorstein. Murstein/mørtel mangler *
7.0	Krater, skade på skorstein. Murstein/mørtel mangler *
7.2	Krater, skade på skorstein. Murstein/mørtel mangler
10.1	Krater, skade på skorstein. Murstein/mørtel mangler *
10.7	Røykrør fra ildsted. For lite murverk rundt røykrøret fra ildsted
13.5 - 13.9	Krater, skade på skorstein. Murstein/mørtel mangler
13.9	Røykrør fra ildsted
14.3	Krater, skade på skorstein. Murstein/mørtel mangler
14.6	Krater, skade på skorstein. Murstein/mørtel mangler
14.9	Krater, skade på skorstein. Murstein/mørtel mangler
15.6	Krater, skade på skorstein. Murstein/mørtel mangler
15.7	Sot/stein ligger i bunnen og dekker over sotluken, dette bør tømmes

- Skorsteinen har skader og andre forhold som svekker brannsikkerheten, og må settes i forskriftmessig stand hvis den skal brukes til fyring. Fyringsanleggene bør ikke benyttes inntil dette er utbedret, da det kan innebære fare for brannsikkerheten og beboers helse.

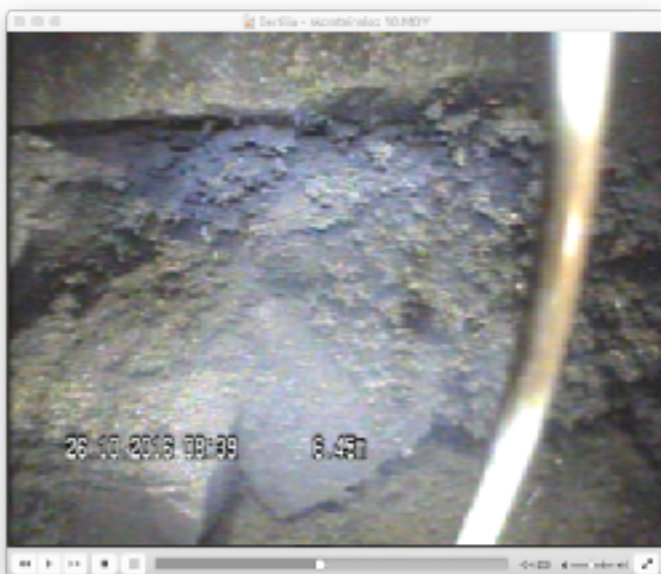
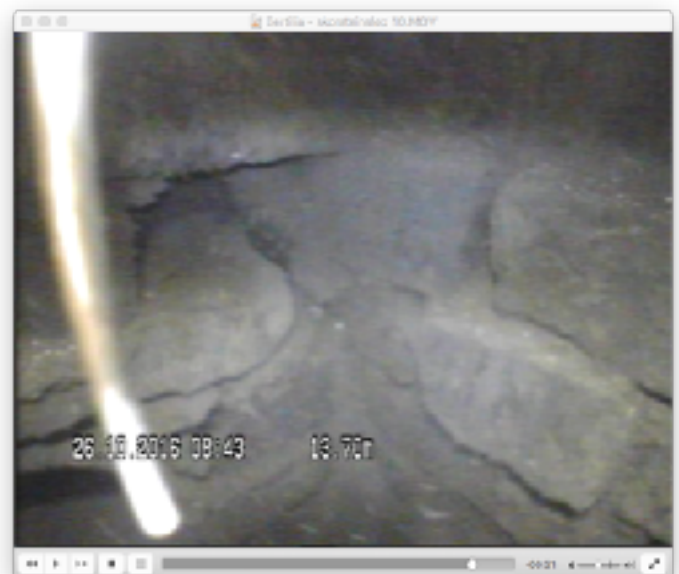
SKORSTEINSLØP 10

Meter	Merknad
0.1	Røykrør fra ildsted
3.1	Murstein/mørtel stikker inn i skorsteinsløpet
3.3	Krater, skade på skorstein. Murstein/mørtel mangler
3.3	Røykrør fra ildsted stikker inn i skorsteinsløpet
6.5	Krater, skade på skorstein. Murstein/mørtel mangler *
6.9	Røykrør fra ildsted
10.3	Krater, skade på skorstein. Murstein/mørtel mangler
10.4	Røykrør fra ildsted
12.3	Krater, skade på skorstein. Murstein/mørtel mangler
12.6	Mindre skade på skorstein
13.7	Krater, skade på skorstein. Murstein/mørtel mangler *
13.9	Røykrør fra ildsted
15.1	Sot/stein ligger i bunnen og dekker over sotluken, dette bør tømmes

- Skorsteinen har skader og andre forhold som svekker brannsikkerheten, og må settes i forskriftmessig stand hvis den skal brukes til fyring. Fyringsanleggene bør ikke benyttes inntil dette er utbedret, da det kan innebære fare for brannsikkerheten og beboers helse.

- Røykrør fra ildsted, stikker inn i skorsteinsløpet: *Ref Byggetaljebled - 752.135 - Eldre regler for ildsteder og skorsteiner. - Røykrøret må gå helt inn til, men ikke stikke inn i røykløpet i skorsteinen.*
- Skorsteinen er i behov for feiing. I forbindelse med videokontrollen ble det avdekket store mengder med sot i skorsteinsløpet.
